STAATLICHE SCHLÖSSER,
BURGEN UND GÄRTEN SACHSEN
2003

JAHRBUCH
BAND 11

FORSCHUNGEN IM »BURGAREAL« VON SCHLOSS WEESENSTEIN

Untersuchungen in den Gewölben am Felsengang

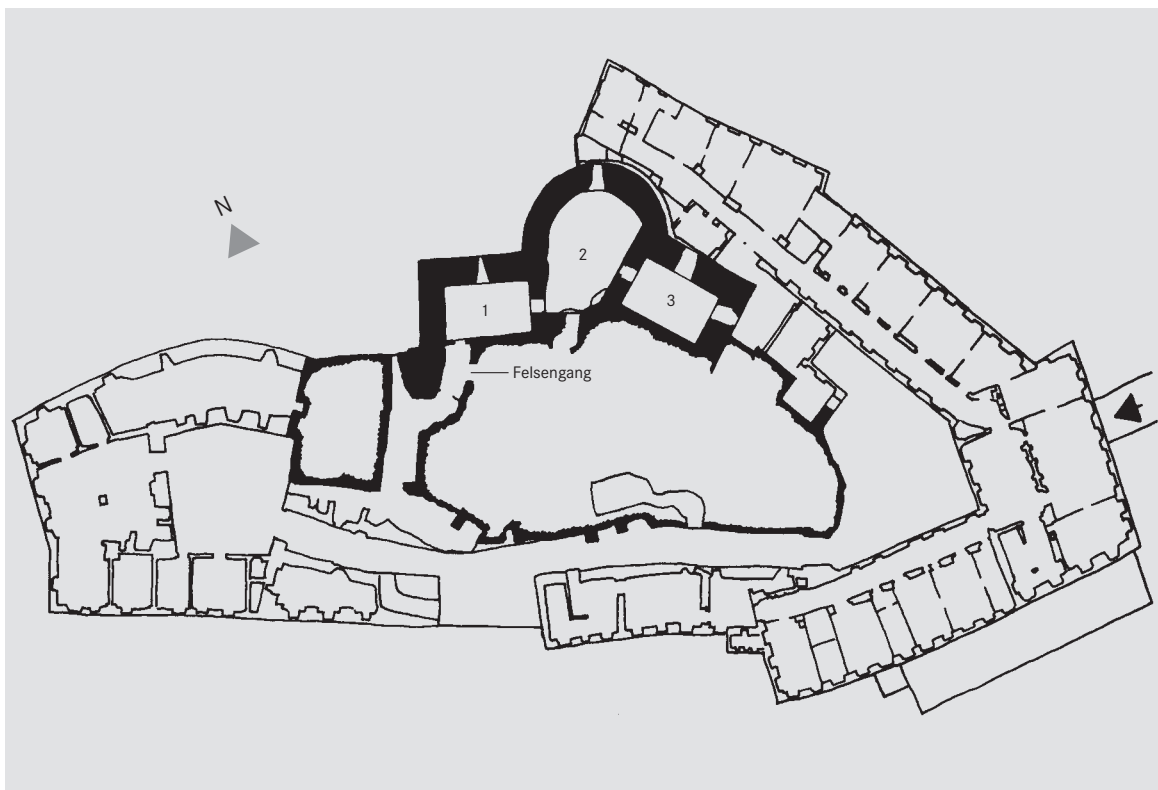
Abb. 1
Grundriss
Schloss Weesenstein,
sechstes Stockwerk,
der untersuchte Bereich
hervorgehoben.

Nutzungsveränderungen im Bereich des Felsenganges (Abb. 1) bedingten die Umgestaltung des bestehenden Ausstellungsangebotes in dem unmittelbar vor diesem Gang gelegenen Gewölbe. Eine Installation aus historischen Architekturelementen, im Gewölbe verankert, musste abgebaut werden. Dabei platzte schalenartig ein Stück Putzmörtel von der Gewölbeoberfläche. Eine braune, an Verrußung erinnernde alte Oberfläche wurde sichtbar. Diese scheinbar zufällige Entdeckung bot den Anlass zu bauhistorischen Untersuchungen.

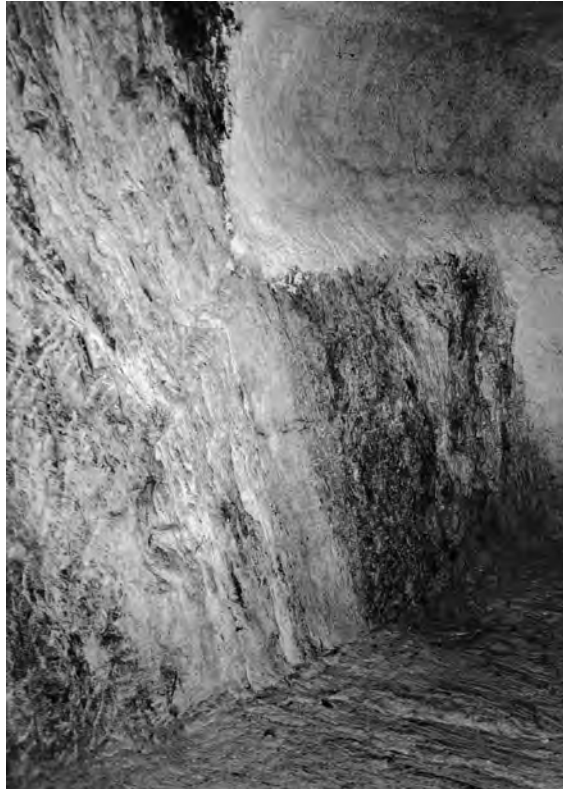
Abb. 7
Angeschnittenes Plateau
im Felsengang, 2002.

Zwischen dem Felsengang und Raum 2 sind drei Terrassierungsebenen (Abb. 6) nachweisbar. Ihre ursprüngliche Funktion lässt sich gegenwärtig höchstens mutmaßen. Gewiss bestanden funktionale Beziehungen zwischen den herausgehauenen Plateaus, deren Oberflächen unterschiedlich beschaffen sind. Die oberste Etage ist glatt, wie ausgetreten. Hingegen weist das darunter befindliche Felsplateau (Abb. 7) kaum Abnutzungen auf. Teilweise sind auch Bearbeitungsspuren zu erkennen. Vielleicht diente diese Ebene als Auflage für eine wehrgangartige Holzkonstruktion. Die unterste Modulation der Felsoberfläche ist heute nur noch außerhalb der baulichen Anlage sichtbar und stellt sich als grob begradigtes senkenartiges Plateau dar.
